新名神高速道路の進捗状況について

E1A 新名神高速道路 大津 JCT(仮称)～城陽 JCT・IC 間 連絡調整会議(第3回)の開催結果について

(1) 事業概要

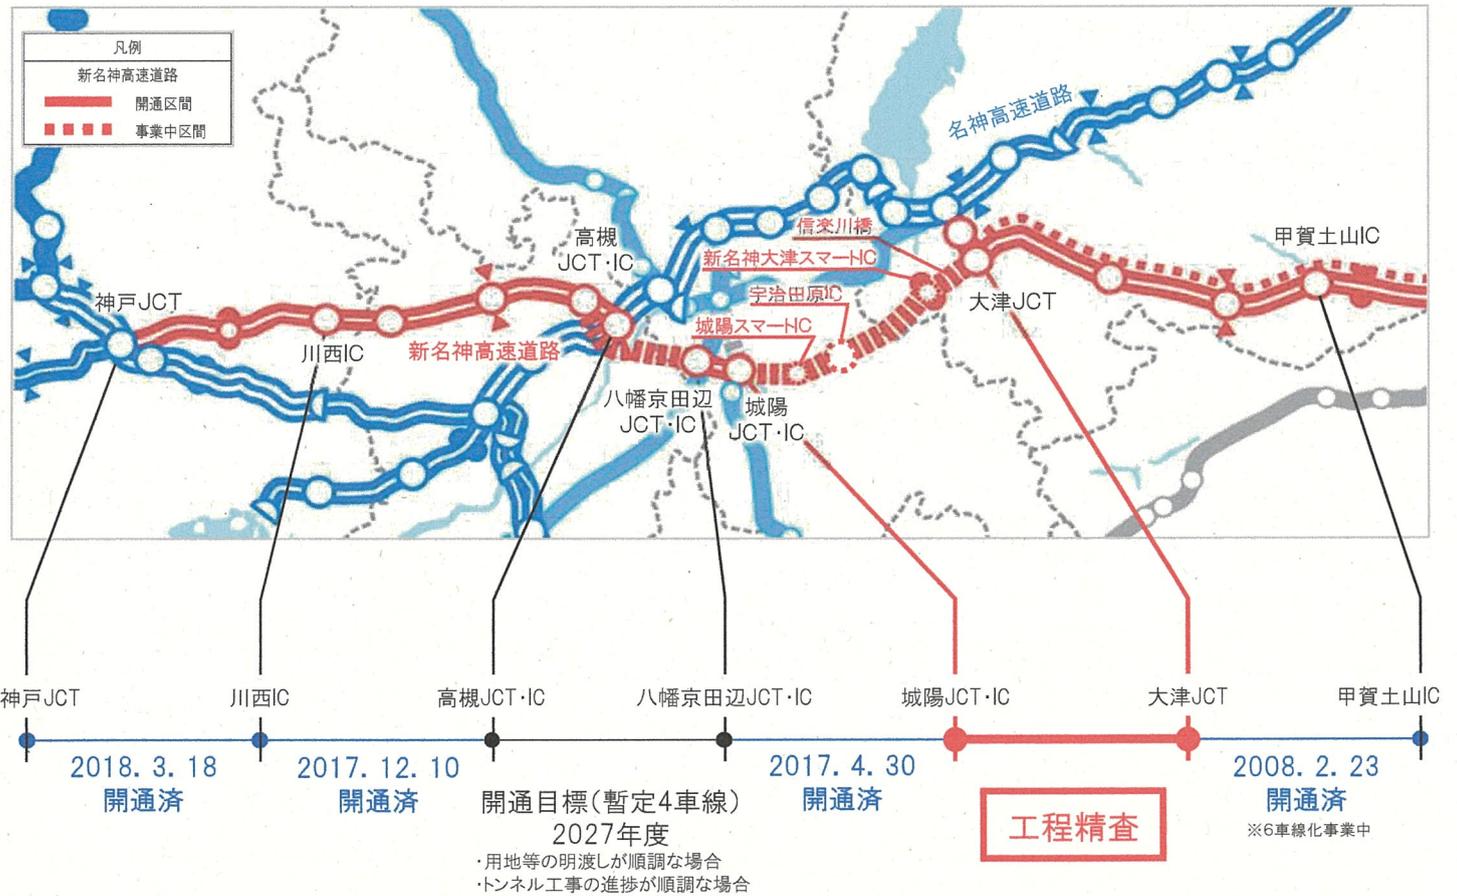
- 大津JCT～城陽JCT・IC間の延長25.1kmにおいて事業中
- 当該区間は、土工区間が約6割、橋梁区間が約3割、トンネル区間が約1割である。滋賀県域では山間部及び多数の河川が通る急峻かつ狭隘な山岳地形の中、大規模な橋梁やトンネル工事を推進中。また、京都府域では、2つのインターチェンジがあり、大規模な土工やトンネル工事を推進しているほか、平野部においては、国道の近接や鉄道等が複数交差している中、大規模な橋梁工事を推進中
- 令和6年1月に全ての用地引渡しを受け、全線に渡って鋭意工事を進めている状況

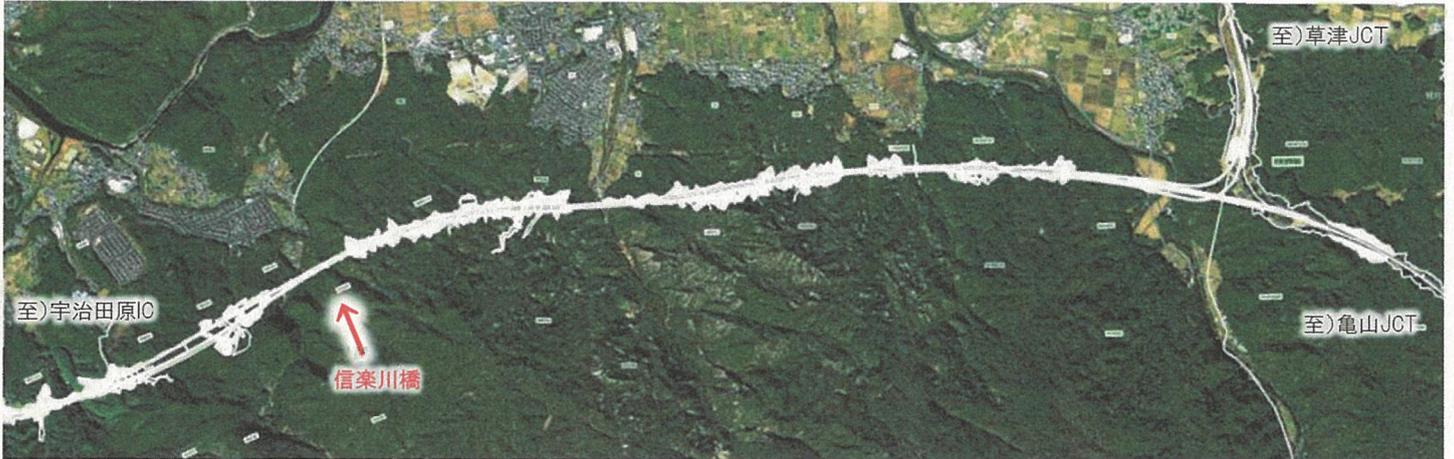
<位置図>

- 硬岩の発現により時間を要していたP4橋脚について、令和6年2月に基礎杭の構築が完了し、橋脚工事に着手
- 現在、全ての橋脚工事が完了しており、上部工の工事を推進中

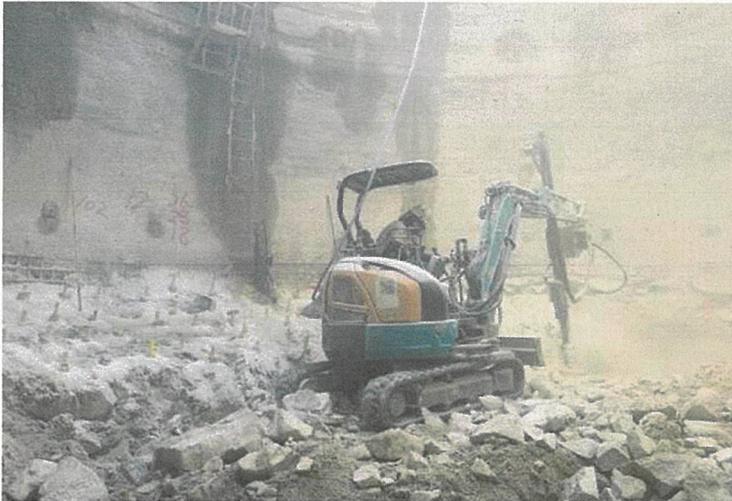
<P4橋脚基礎杭(硬岩部)の非火薬発破後の小割作業状況>

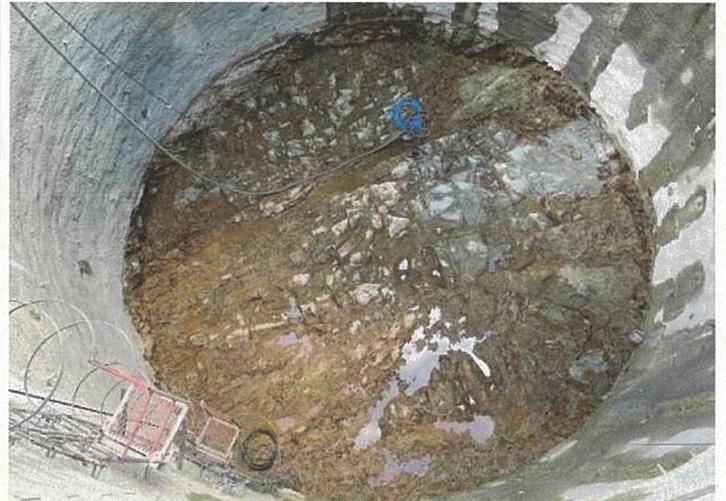
<P4橋脚基礎部の掘削完了状況>

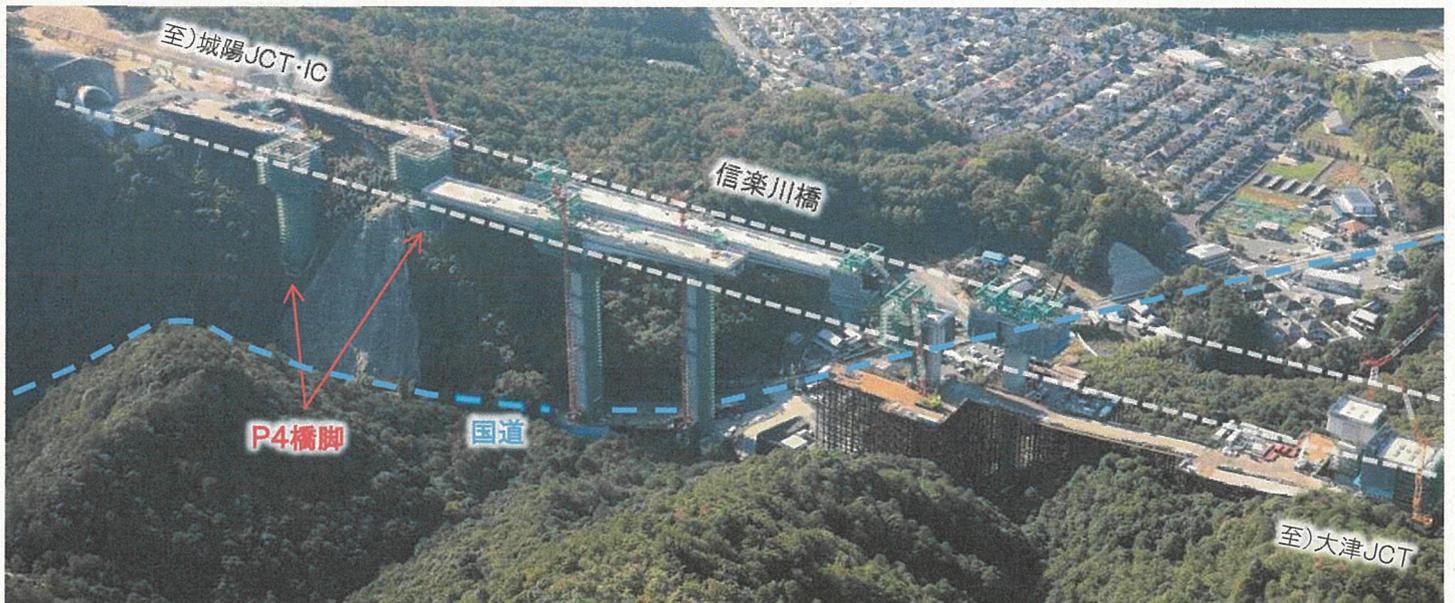
信楽川橋の状況(2024年11月撮影)

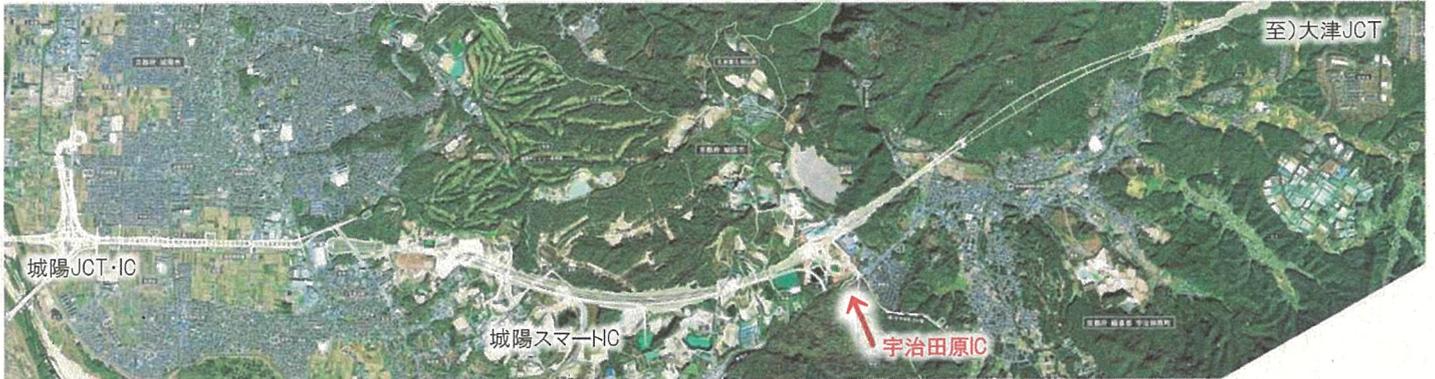
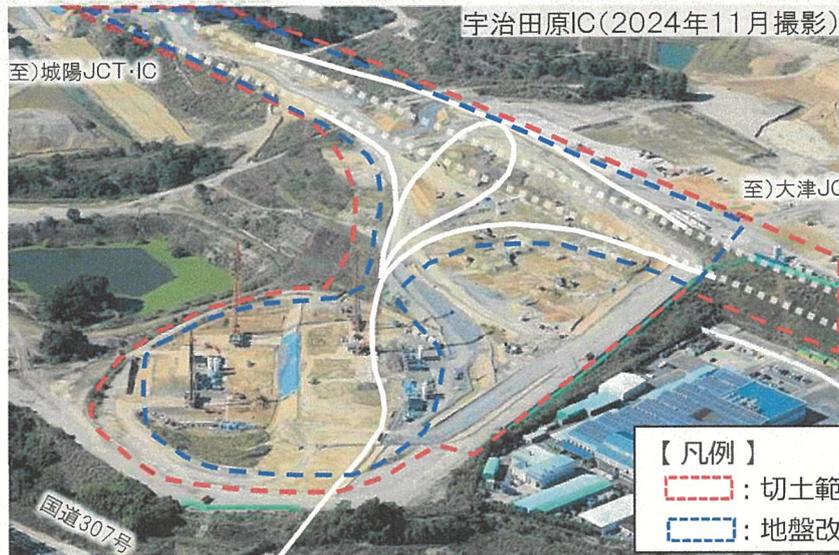
<位置図>

- 令和6年1月に用地の引渡しを受け、調査および工事に着手
- 山砂利採取後の埋戻しが広範囲かつ軟弱な地盤であることから、有識者を含めた検討会により施工方法等の検討を実施
- 上記検討の結果、将来、安全な切土のり面とするため、宇治田原IC部については、地盤改良と切土工事を繰り返し行いながら本線の構築を行う計画

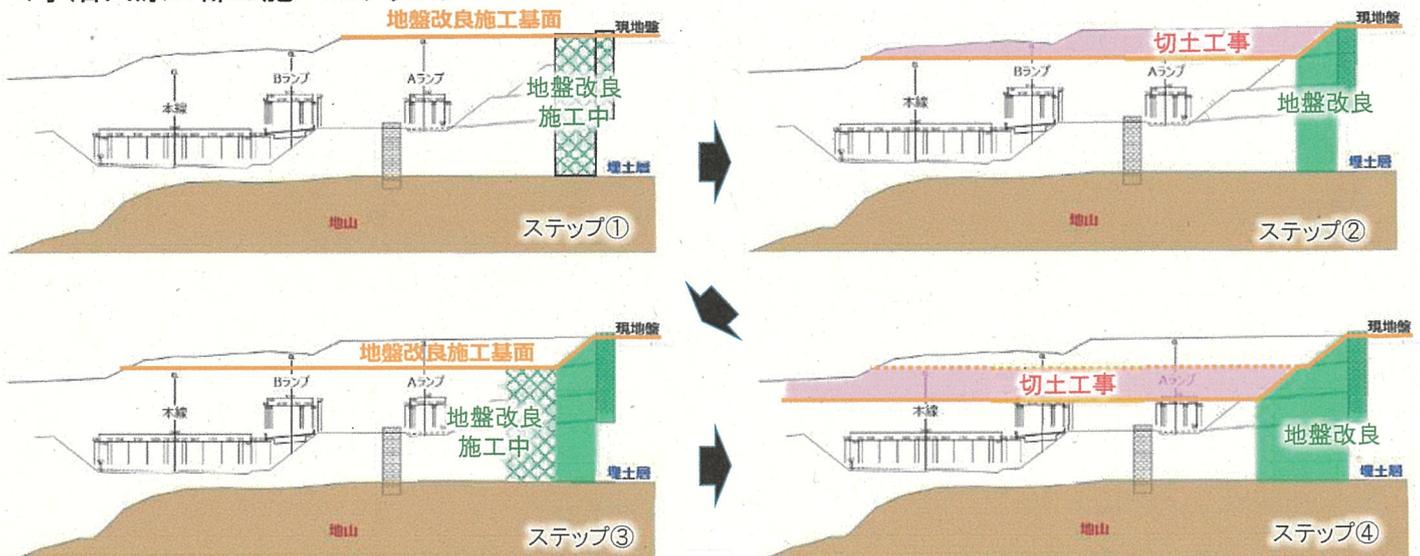
<宇治田原IC部の施工ステップ>

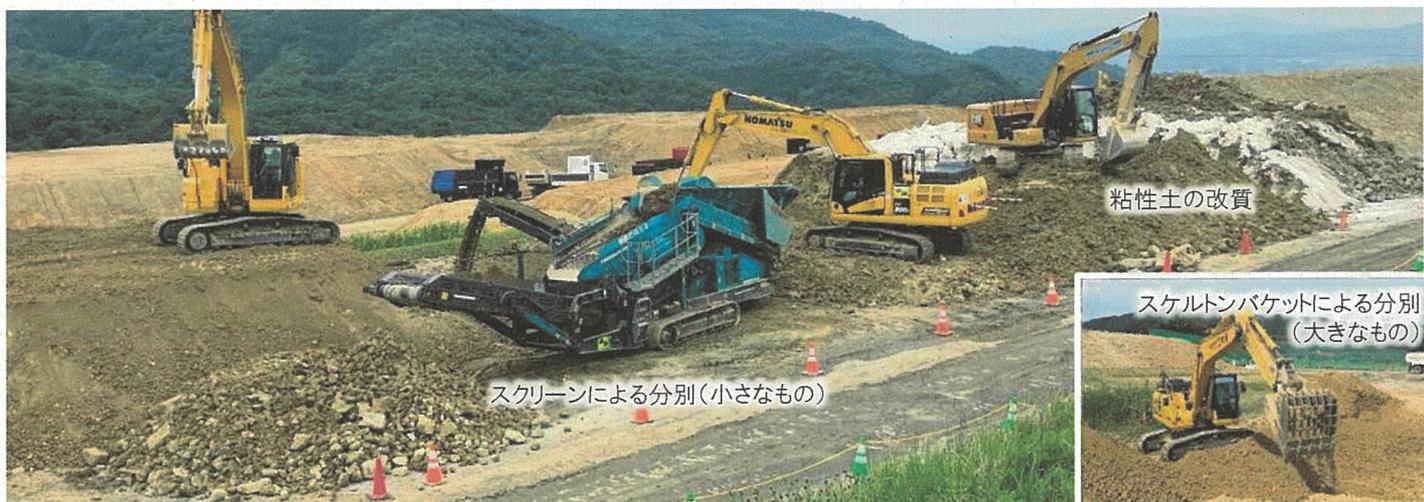
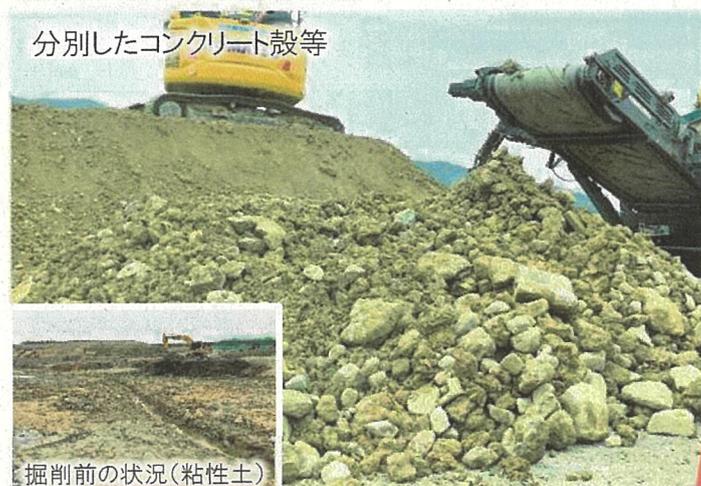
- 事前調査により局所的に確認されていたコンクリート殻等が想定以上に発現していることに加え、粘性土を多く含んでいることから、石灰混合により改質したのち、分別する作業を行うなど、通常の切土工事に比べ非常に多くの時間を要している状況
- 今後の工事において、コンクリート殻等の混入状況が不明であること、また、地中の混入物により、地盤改良の進捗に大きな差が生じたり、機械が故障するなどの事象も発生していることから、引き続き工事の進捗の確認が必要

<改質および分別作業状況>

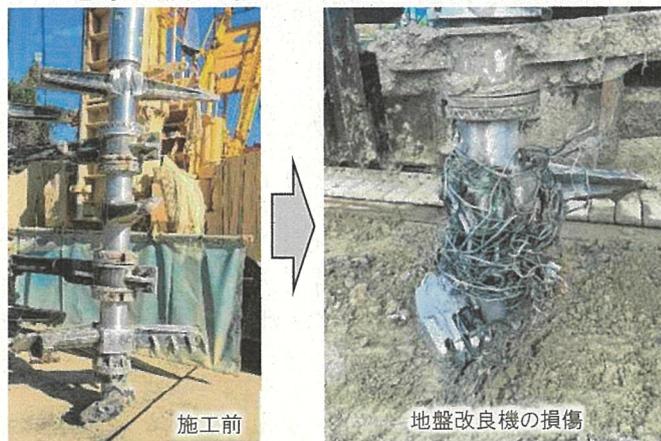
<地中の混入物による地盤改良機の損傷>

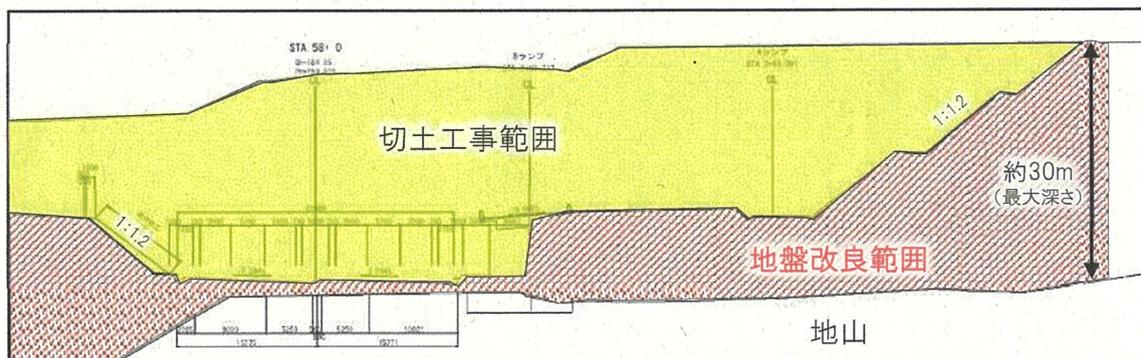
<切土工事及び地盤改良範囲(イメージ)>

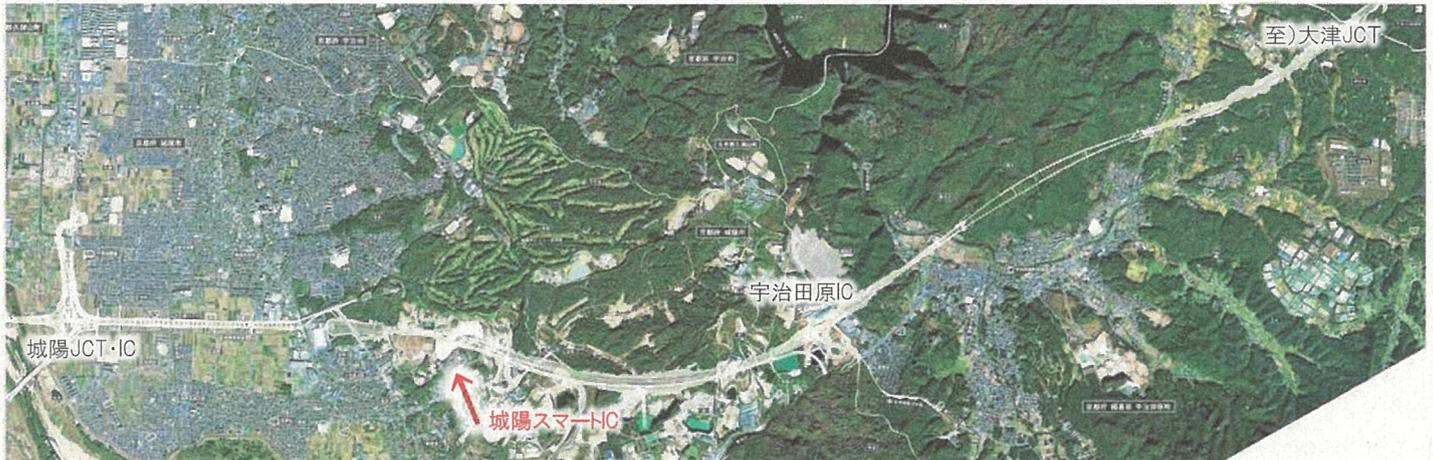
<位置図>

- 山砂利採取後の埋戻し箇所について、地盤改良範囲が大幅に増加したため、工事に時間を要している状況
- 現在、地盤改良工事は、約7割程度進捗している状況
- 地盤改良が完了したのち、盛土工事を実施予定

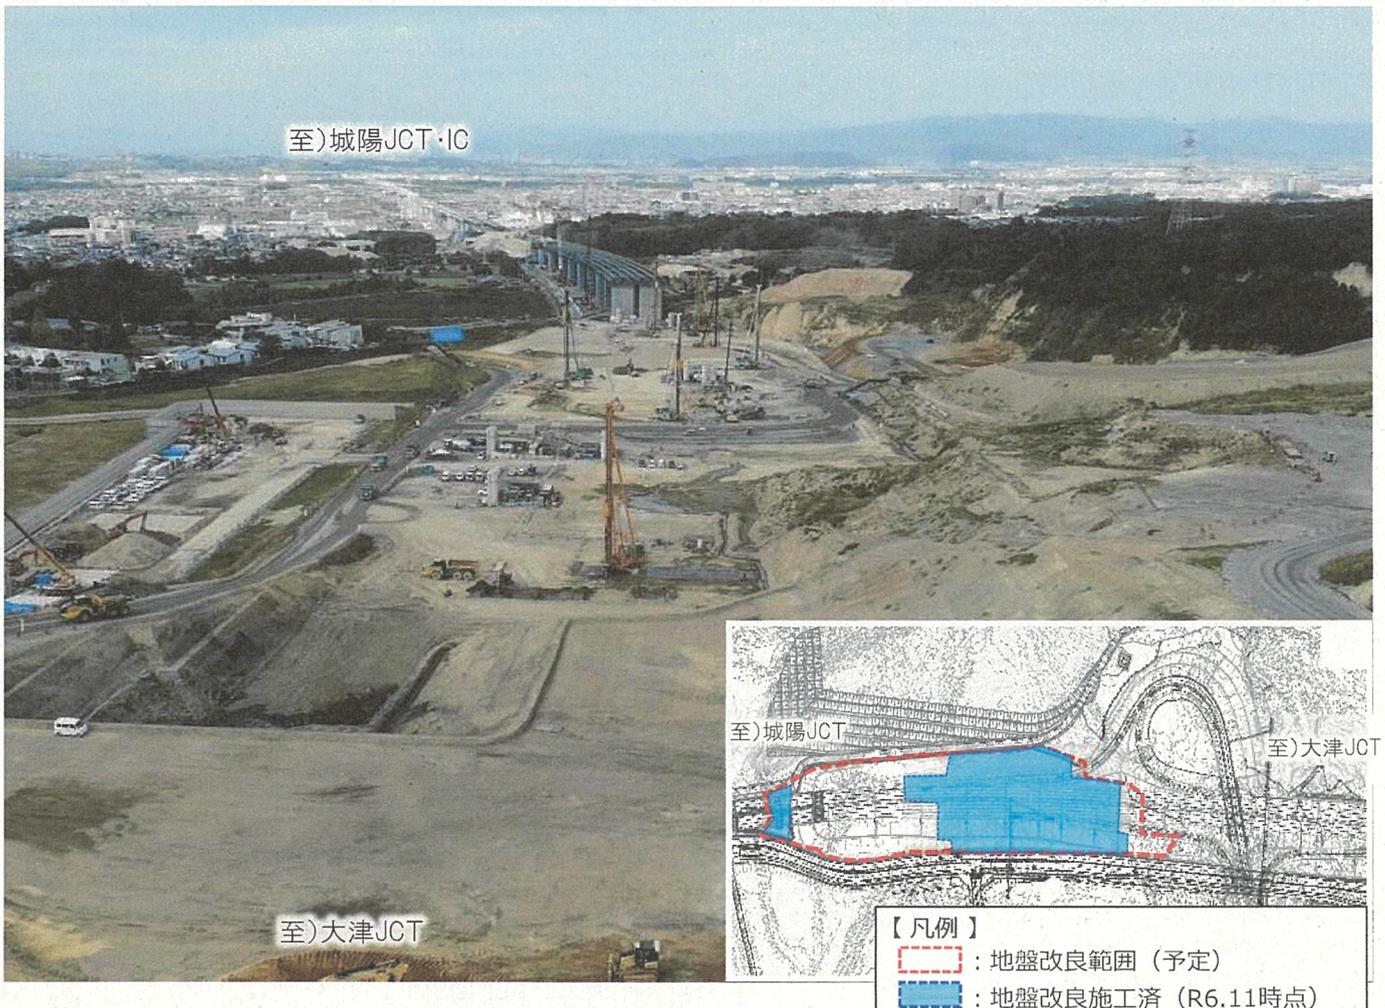
<地盤改良状況>
